## 80 mm 厚鋼板に含まれる欠陥が溶接部に およぼす影響とその挙動について

### On the Influence of Defects in 80 mm Thickness Steel Plates for Weld Quality

山 田 兼 男\* 三 好 滋\* 城 広\*\*  
Kaneo Yamada Shigeru Miyoshi Hiroshi Joh

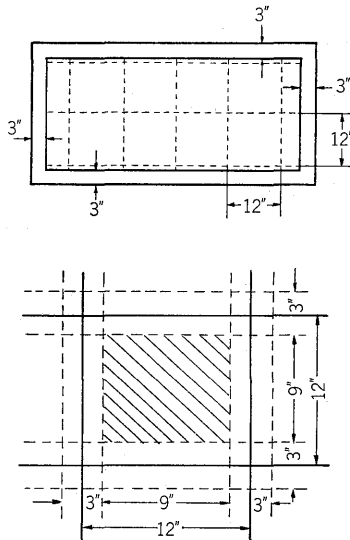
第 1 図  
ASTM A 435-64 a  
による走査範囲

Fig. 1.  
Scanning area by  
ASTM A 435-64 a

じ米国 Code でも一般的試験仕様を規定している ASTM 規格 ASTM A 435-64 a Ultrasonic Testing and Inspection of Steel Plates of Firebox and Higher Quality とは多少探傷法に相異が見られる。すなわち探傷感度は同一であるが、探傷面積の点で異っており、前者が全面探傷を規定しているのに対し、後者では 3" 幅の板周辺と 12" 間隔にひかれた格子線上 3" 幅の部分を探傷することになっている (第 1 図)。また判定基準としては、前

者が径 3" の円を規定しているのに対し後者は 2" 径の円を規定しており、Section III よりも探傷面積としては少なくなっているが判定の面では厳しくなっている。このことは、使用目的を考えた場合少しく矛盾を感じるもので、ASME Section III の場合には原子炉压力容器鋼板を対象としているため、この規格で全面探傷を要求しているのはその品質の重要性からいって当然といえるであろうけれども、判定基準が通常目的に使用される鋼板に比べ許容度が大きいのはいかなる理由づけによるものであろうか？ その説明にはかなりの困難を伴うのではあるまいか。いずれにしてもこのように探傷面積と判定基準との間に解釈に苦しむところがあるということは、結局実験的にもまた理論的にもこれらの欠陥と溶接による影響との関係を裏付ける十分な結論が得られていないということに帰着させることができるのではないだろうか。特に探傷面積については、溶接に対する影響のみを考慮した場合を考えたならば当然後者の規格 (ASTM) で採用されている周辺および交線探傷法 (後に一部を切断しノズル穴などをあける場合にはその穴の周辺についても行なうことを含めて) で充分であろうと考えられる。このような考え方は単には ASTM のみならずすでに英国規格 (B. S. 3915) およびドイツ規格 (Technische Lieferbedingungen der Vereins Deutscher Eisenhüttenleute) においても見られる考え方である。まず英国規格 B.S. 3915 Specification for Carbon and Low-Alloy

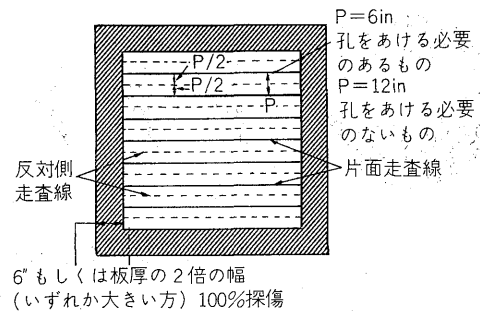
第 2 図 カテゴリー A の走査範囲

Fig. 2. Scanning area by B.S. 3915 for category A

- 1) Category A の板については、周辺 6" 幅もしくは板厚の 2 倍の幅のうちいずれか大きい方の幅の部分について全面探傷し、その他の部分は 12" 間隔 (後に部品の取付穴をあけないものの場合) か、または 6" 以下の間隔 (後に部品取付穴をあけるものの場合) で板両面より探傷を行なう。この場合片面に引いた走査線は反対面表面に引いた走査線の中央になるように引く (第 2 図)。
- 2) Category B の板については、周辺部の探傷条件は Category A でのべたものと同様であるが、その他の部分では中央に引いた 2 本の中心線を中央にして両側 4" 間隔に引いた線にそって探傷を行なう (第 3 図)。

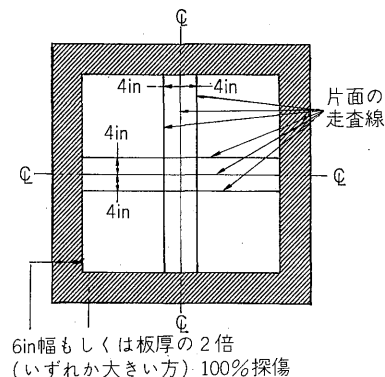
第 3 図 カテゴリー B の走査範囲

Fig. 3. Scanning area by B.S. 3915 for category B

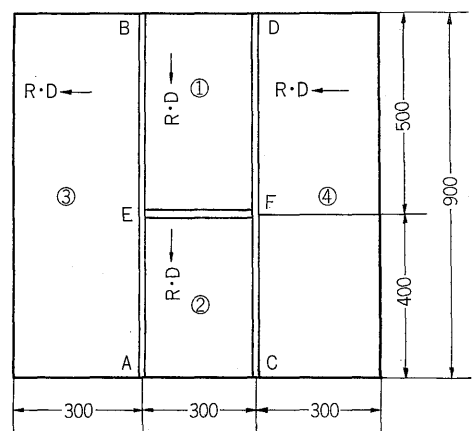
第 7 図 H形拘束溶接試験板配置図

Fig. 7. Plate arrangement for restraint weld test

有害な欠陥が含まれていると考えられる反射エコーを示す部分から切断し第7図に示すH形拘束溶接試験用試験板とした。

試験板①、②にははなはだしい底面反射波の減衰を伴う部分を特にえらび使用した。その結果この部分からは後に開先面を加工した際に第10図に示すような欠陥が認められた。

溶接はまず拘束溶接部A-BおよびC-Dを立向姿勢で行ない次に本試験部E-Fについて斜め上向きの姿勢で行なった。溶接順序としてはまずMajor Vee側から約30mm溶接後裏側よりガウジングし、グラインダ仕

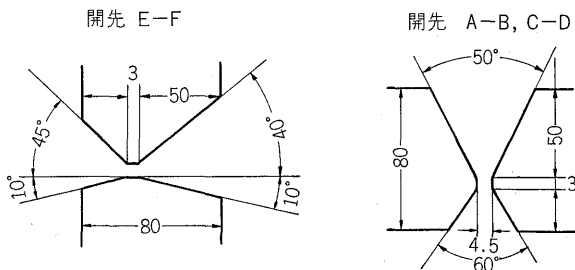
第8図 溶接開先形状および寸法

Fig.8. Edge preparation for restraint weld test

溶接開先は第8図に示すとおりX形開先とし、最初ガス切断で形状をつくりその後グラインダー仕上を行なった。

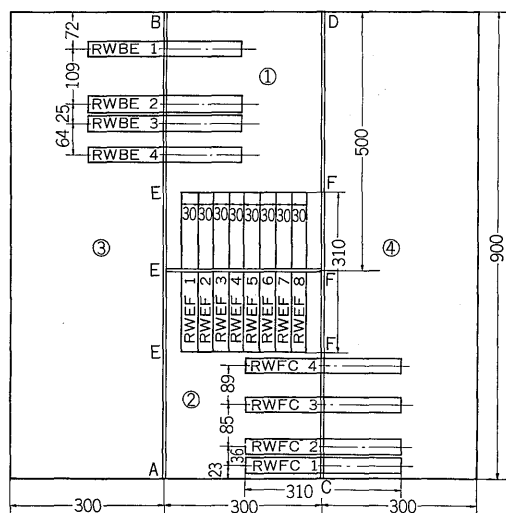
第9図 溶接完了後の試験片採取位置

Fig. 9. Cutting diagram of test coupons from restraint weld test plate

放射線透過試験は溶接終了後有害欠陥が溶着金属内部に存在しないか否かを、ラミネーションおよび介在物との関係において調べるためX線透過写真を撮影した。一方溶接後第9図に示すように採取した幅30mmの試験片については、ラミネーションおよび介在物が溶接によりいかなる挙動を示したかを調べるため試験片を板厚と直角方向からX線透過写真を撮影した。

母材中に含まれるラミネーションおよび介在物の溶接におよぼす影響および溶接によるこれらの欠陥の挙動をしらべるため、溶接部は第9図のように幅30mm長さ

310mm の試験片に切断し、両面を研磨し、放射線透過試験により内部欠陥の状況を調べると同時に、両面を磁粉探傷試験および液体浸透探傷試験により試験し、特に大きなラミネーションおよび介在物が溶着金属の近くで検出された場合にはその部分よりマイクロ試験片を採取し、光学顕微鏡により観察した。

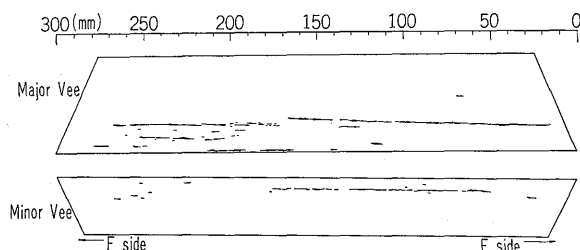
第 10 図 E-F 開先面の磁粉探傷試験結果

Fig. 10. Magnetic particle indications on plate edge

拘束溶接用試験片の開先 E F の磁粉探傷試験結果を第 10 図に示す。これらの欠陥は一部に割れを伴ったラミネーションおよびサルファ系介在物であり、後者はサルファプリントにより確認された。ラミネーションおよび割れの長さは溶接開先面全長にわたっており、II 章でのべたどの規格に照らしてみてもそのまま受入れられる欠陥ではない。しかしながらその後に行なわれた拘束溶接試験板から採取した 16 枚の薄板試験片についての試験結果では放射線透過試験においてもまたマイクロ試験によってもこれら開先面にあらわれた母材欠陥と溶接部欠陥との間になんらの関連性も認めることはできなかった。その一例を第 11 図(X線透過写真)および第 12 図(表面の磁粉探傷試験結果)および第 13, 14 図(光学顕微鏡写真)に示す。特に第 13 図および第 14 図ではラミネーションおよび割れと溶接部との関係が明らかにされている。

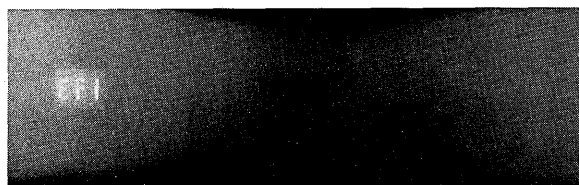
第 11 図 試験片 RWEF-1 の放射線経過写真

Fig. 11. Radiograph of test coupon RWEF-1

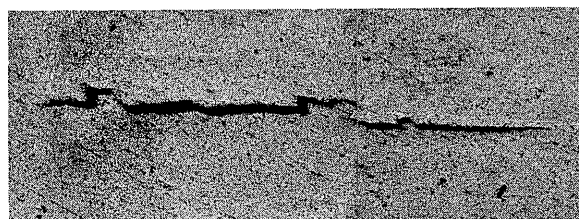
第 13 図 溶接ボンド部近くにおける欠陥の状況(1)

Fig. 13. Photomicrograph of defect

るが、いずれも溶着金属中には浸入せずボンド部ですべて停止している。

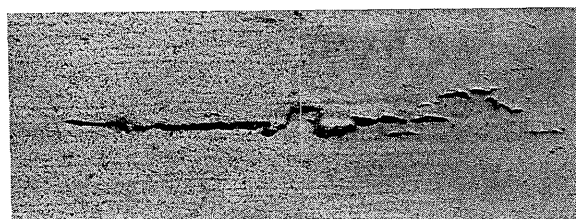
第 14 図 溶接ボンド部近くにおける欠陥の状況(2)

Fig. 14. Photomicrograph of defect

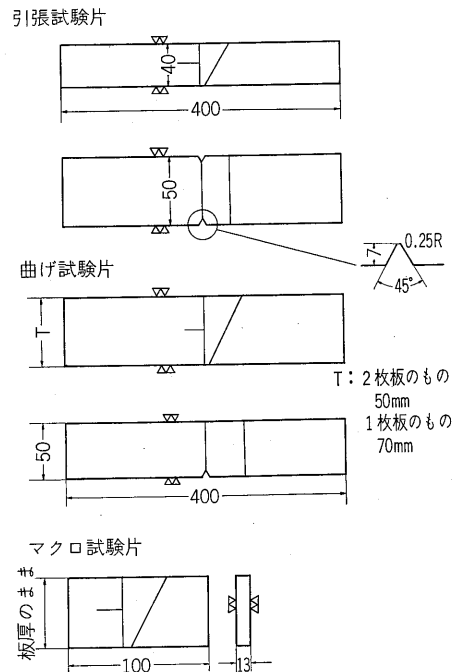
第 16 図 各種試験片の形状

Fig. 16. Weld strength test specimen

ラミネーションおよび介在物の溶接部強度に及ぼす影響を知るため、引張り試験および曲げ試験を実施した。さらに溶着金属への影響を詳細に調べるためマクロおよびミクロ組織試験を実施した。引張り試験および曲げ試験の際には、母材と溶接部境界との強度におよぼすラミネーションの影響を調べるため、ボンド部に深さ 7mm のノッチを付けて試験した。それぞれの試験片の形状を第 16 図に示す。

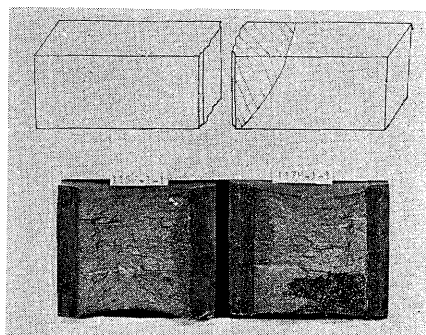
第 17 図(a) 補修をしない溶接部の引張試験片破断面  
(試験片番号 1-1)

Fig. 17. (a) Fracture surface of tensile test specimen No. 1-1 (No Repair)

引張試験結果を第 5 表に示す。これよりいずれの試験板からも特に大きな差を認めることはできない。しかし一般的傾向として補修溶接を行なったものの方が補修溶接を行なわないものに比べ幾分強度が高くなっている。これはその破面を見れば分るとおり (第 17 図(a)) 破断はすべてボンド部にそって進行しており、補修溶接を行なったものの場合では第 17 図(b)および第 18 図に示すように破断クラックは補修溶接部とのボンドにそって進行

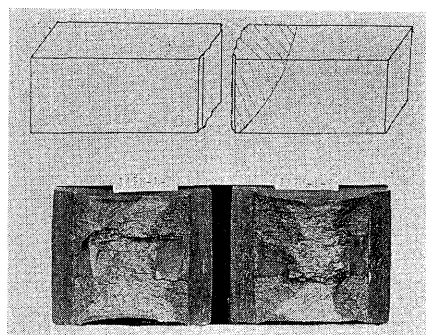
第 17 図(b) 補修をした溶接部の引張試験片破断面  
(試験片番号 1-2)

Fig. 17. (b) Fracture surface of tensile test specimen No. 1-2 (Repaired)

しているため、それだけ破断面が大きくなっているためと考えられる。このことは小さな自然欠陥を有する板で行なった実験（試験片 3-1 および 3-2）のさいには補修部の面積が小さいためほとんど破断面積に差を生ぜず、したがって補修したものとししないものとを比較した場合強度的にもほとんど差がないことから裏付けられる。

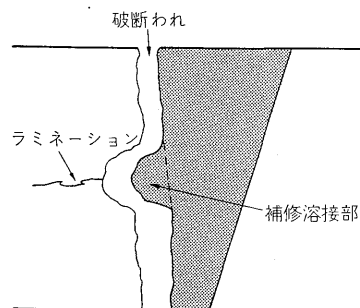
第 18 図  
補修溶接を行なった引張試験片の破断割れの進行経路  
Fig. 18.

Schematic diagram of crack propagation in repaired weld

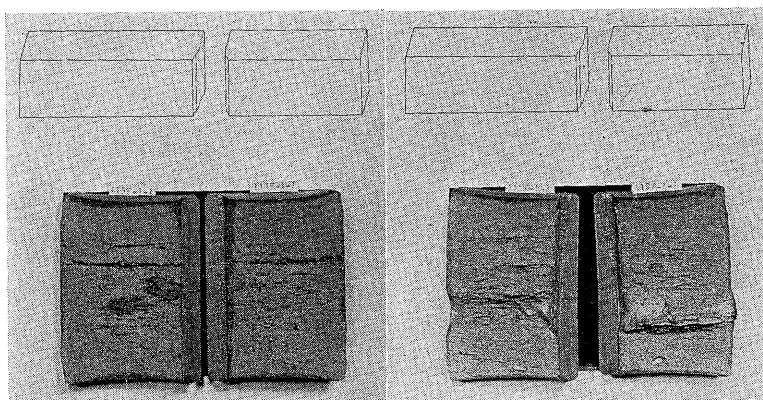
第 19 図(a) 補修溶接をしない溶接部の横曲げ試験片破面

Fig. 19. (a) Fracture surface of side bend test specimen No. 1-1 (No Repair)

第 19 図(b) 補修溶接を行なったものの横曲げ試験片破面

Fig. 19. (b) Fracture surface of side bend test specimen No. 1-2 (Repaired)

第 6 表に曲げ試験結果を示す。この場合も引張試験と同様、補修したものはしないものに比べ幾分曲げ強さが高く得られている。この場合も第 19 図(a)および第 19 図(b)に示すように破断がすべてボンド部で破断し、補修溶接をしたものにおいては補修溶接のボンド部にそって破断しているため強度の上昇はもっぱら破断部面積の増大により影響されているものと考えられる。

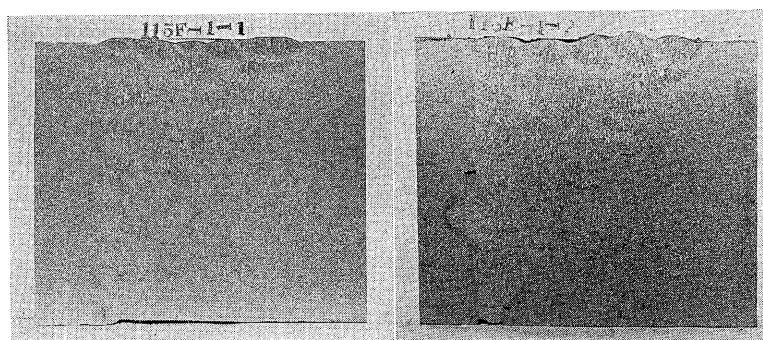
第 20 図(a) 補修溶接しない自然欠陥溶接部の断面マクロ写真

Fig. 20. (a) Macro structure of weld contain natural defect (No Repair)

第 20 図(b) 補修溶接した自然欠陥溶接部の断面マクロ写真

Fig. 20. (b) Macro structure of weld contain natural defect (Repaired)

破壊試験に使用した以外の部分よりマクロおよびミクロ試験片を採取し、溶接部におよぼす欠陥の影響をしらべた。代表的な例を第 20(a), 20(b) 図および第 21(a), 21(b) 図に示す。第 20(a), 20(b) 図は試験片番号 1-1 および 1-2 に相当する試験板より採取したものであり第 21(a), 21(b) 図は試験片番号 2-1-O および 2-1-R に相当する試験板より採取したものである。このいずれをみても欠陥はすべて溶着金属との境界で停止しており、これらの欠陥から二次的に有害欠陥が溶着金属中に進行するのは認められなかった。これらの欠陥の状況をさらに詳細にミクロ的に観察した結果を第 22 図および第 23 図に示す。これらの図より上述した結果を確認することができる。

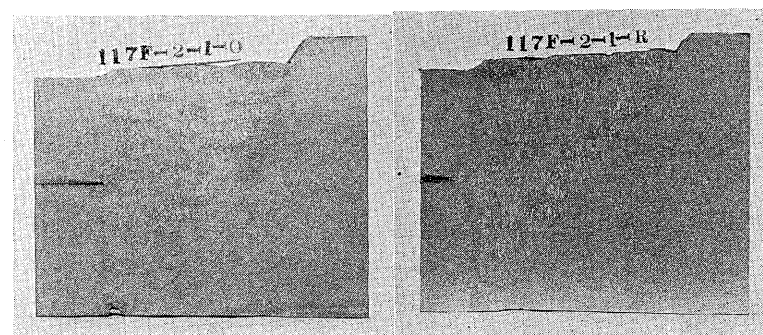
第 21 図(a) 補修溶接しない人工欠陥溶接部の断面マクロ写真

Fig. 21. (a) Macro structure of weld contain artificial defect (No Repair)

第 21 図(b) 補修溶接した人工欠陥溶接部の断面マクロ写真

Fig. 21. (b) Macro structure of weld contain artificial defect (Repaired)

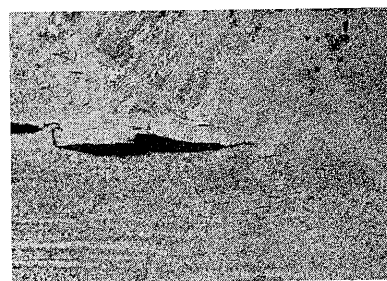
第 22 図 自然欠陥の溶接部におよぼす影響

Fig. 22. Photomicrograph of natural defect at bonded area

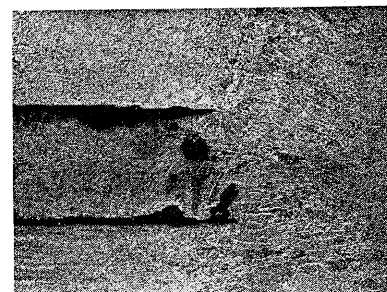
第 23 図 人工欠陥の溶接部におよぼす影響

Fig. 23. Photomicrograph of artificial defect at bonded area
